MAPEAMENTO E AVALIAÇÃO SOCIOAMBIENTAL DAS LAGOAS DA PLANÍCIE DO RIACHO DAS PORTEIRAS NAS PROXIMIDADES DO LOTEAMENTO VALE DOURADO E O CONDOMÍNIO MORADA NOVA MAIS VIVER, PETROLINA – PE

Mapping and socio-environmental assessment of the lagoons in the plain of the creek of the doors near the vale dourado subdivision and the morada nova mais viver condominium, Petrolina/PE

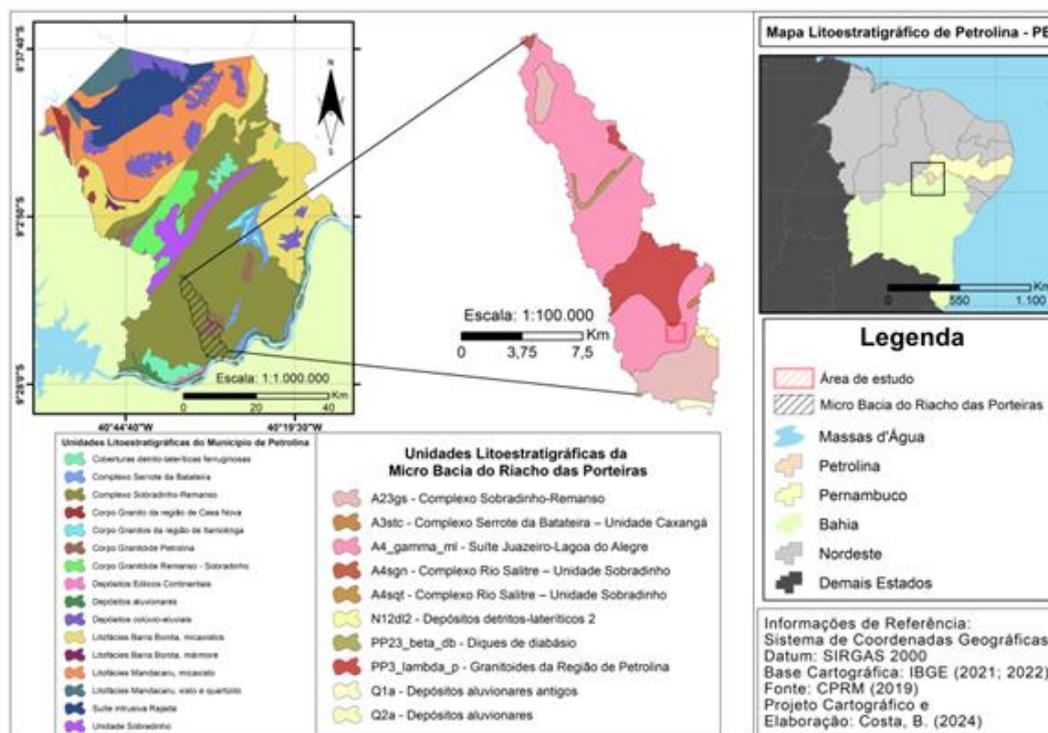
Figura 2 - Mapa Litoestratigráfico de Petrolina, PE.

A planície do Riacho das Porteiras está inserida geologicamente na porção setentrional do Cráton São Francisco (CSF) classificadas em dez unidades litoestratigráficas e distribuídas regionalmente (Figura 2), sendo elas o Complexo Sobradinho – Remanso, Complexo Serrote da Batateira – Unidade Caxangá, Complexo Rio Salitre – Unidade Sobradinho, Diques de diabásio, Depósitos detritos-laterítico 2, Coberturas detriticas indiferenciadas, Depósitos aluvionares, Depósitos aluvionares antigos, com destaques às unidades Suíte Juazeiro – Lagoa do Alegre e Granitoides da Região de Petrolina, a qual tem ocorrência na área de estudo (Tabela 1):

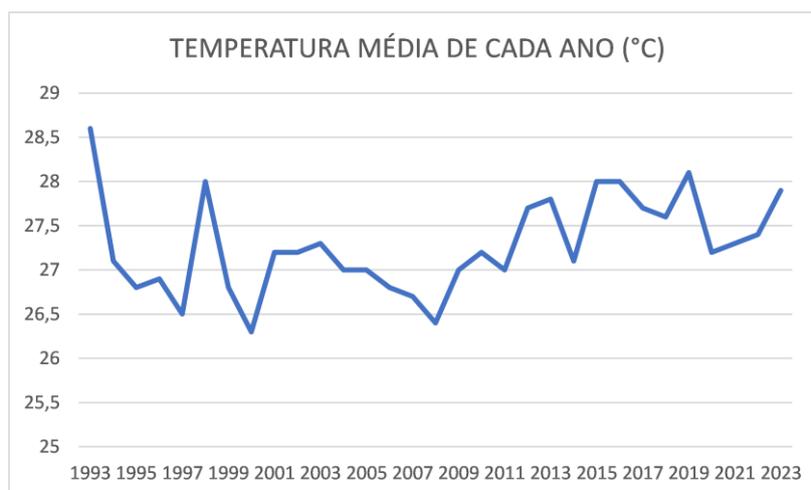
Figura 3 - Temperatura Média dos últimos 30 anos do Município de Petrolina, PE.

O clima local é quente e seco, típico de clima semiárido, com altas temperaturas e elevado poder de evaporação (SEMAS, 2014), escassez e precipitações irregulares ao longo do ano, caracterizado como BSh segundo Koppen (1901) e Geiger (1936) com temperatura média nos últimos 30 anos de 27,3 C° (Figura 3) e pluviosidade concentrada nos três primeiros meses e nos dois últimos meses do ano.

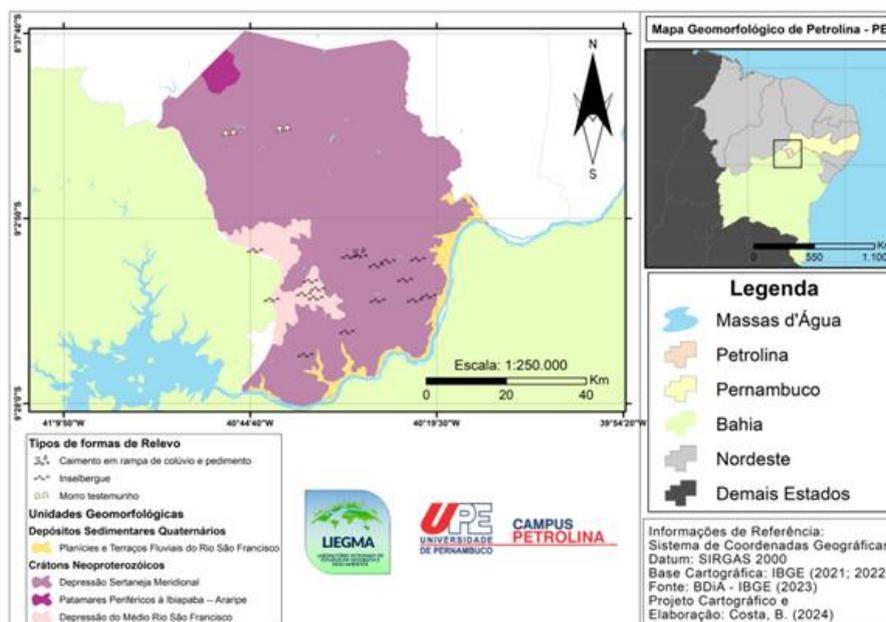
Figura 4 - Mapa Geomorfológico de Petrolina, PE.

As unidades geomorfológicas existentes, conforme os processos morfogenéticos atuantes na área e as feições resultantes foram mapeados e registrados in loco (Figura 4). Nesse sentido, a área de estudo em questão faz parte da unidade geoambiental da Depressão Sertaneja (SOUSA; CAVALCANTI; FRANÇA, 2018). Nelas predominam as superfícies aplainadas com baixa declividade, configurando níveis de pedimentos com entalhe pluvial moderado e recobrimento generalizado por pavimento detrítico, atravessado por vales estreitos com vertentes dissecadas, maciços e cristas residuais como os inselbergues e morros testemunhos, bem como, a planície poligenética do Alto Submédio São Francisco com superfícies sub-horizontais constituídas de depósitos areno-argilosos deficientemente drenados e sujeitos a inundações periódicas, além de terraços, ilhas, mantos arenosos e campos de dunas, onde estão situadas as próprias lagoas da área de estudo e o Riacho das Porteiras (LYRA *et al.*, 2018).

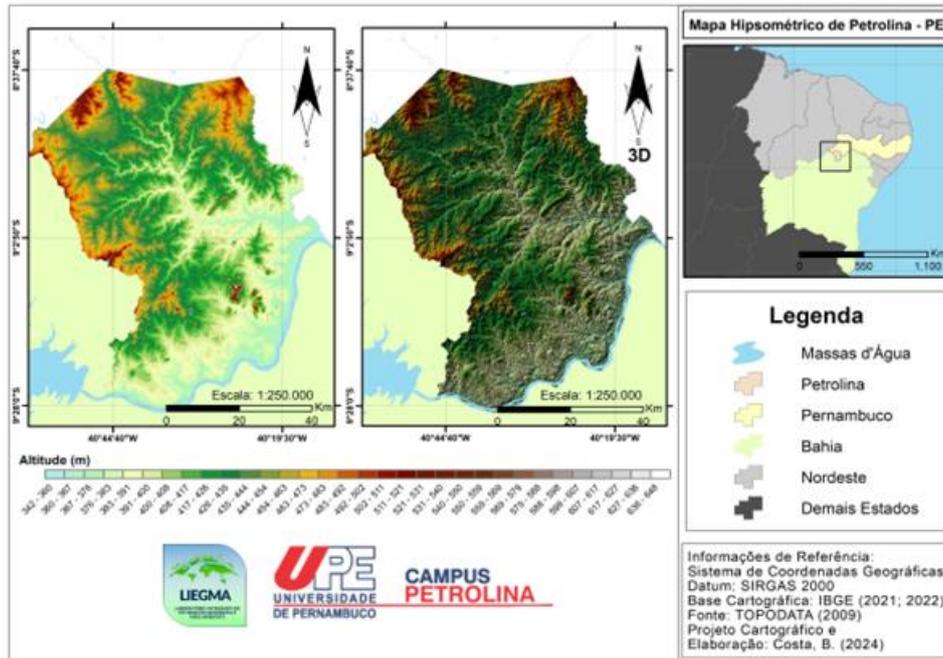
Figura 5 - Mapa Hipsométrico de Petrolina, PE.
Fonte: Autores, 2024.

Portanto, trata-se de um relevo que possui pequena variação de altitude conforme a sua hipsometria (Figura 5) com declividade predominantemente plano e suave-ondulado, e nos pontos mais altos do município de Petrolina, montanhoso e escarpado (Figura 6), a qual se apresentam os morros e inselbergues, que por ter embasamento cristalino em sua composição são estruturas residuais que resistiram aos processos morfogenéticos e de esculpturação.

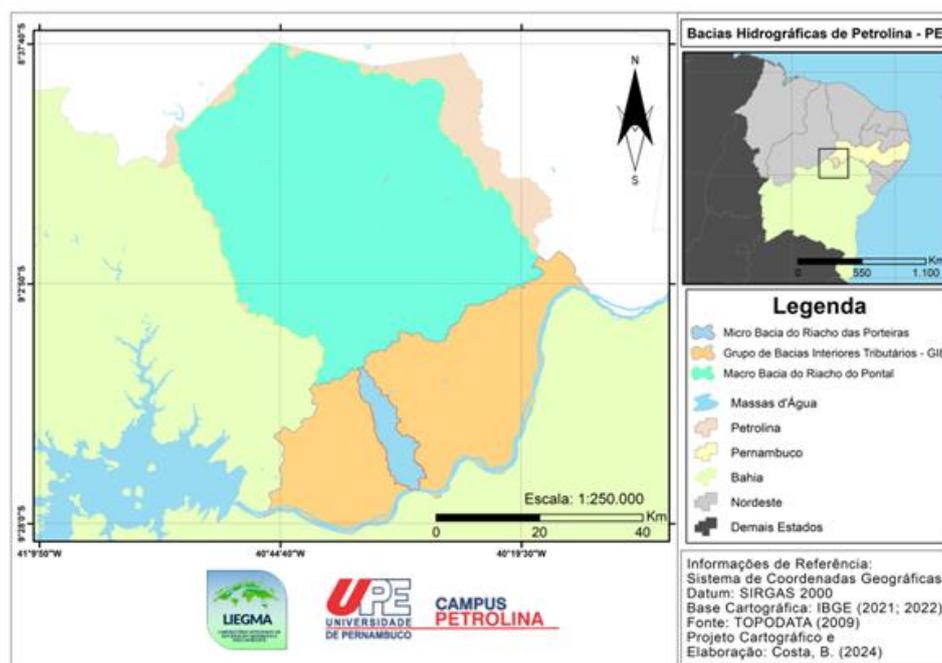
Figura 7 - Bacias Hidrográficas de Petrolina, PE.

Quanto à hidrografia, o local situa-se na Macro Bacia do Rio São Francisco, no submédio, formada pela Sub Bacia do rio afluente Riacho do Pontal e pelo Grupo de Bacias Interiores Tributárias (GI8) (Figura 7). O GI8 limita-se ao norte com a macro bacia do rio Pontal, ao sul e a leste com o rio São Francisco, e a oeste com o Estado da Bahia e é formado por pequenos riachos que deságuam na margem esquerda do rio São Francisco. Destacam-se, dentre eles, os riachos Vitória, das Porteiras, Barreto, Salina, Bebedouro, da Cruz e Imburana, que drenam a porção sul do município de Petrolina. Apresenta uma área de 1.298,22 km², e está totalmente inserida no Estado de Pernambuco, representando um percentual de 1,32% da área total do Estado, abrangendo apenas parte do município de Petrolina, incluindo a sua sede (LIRA, 2014).

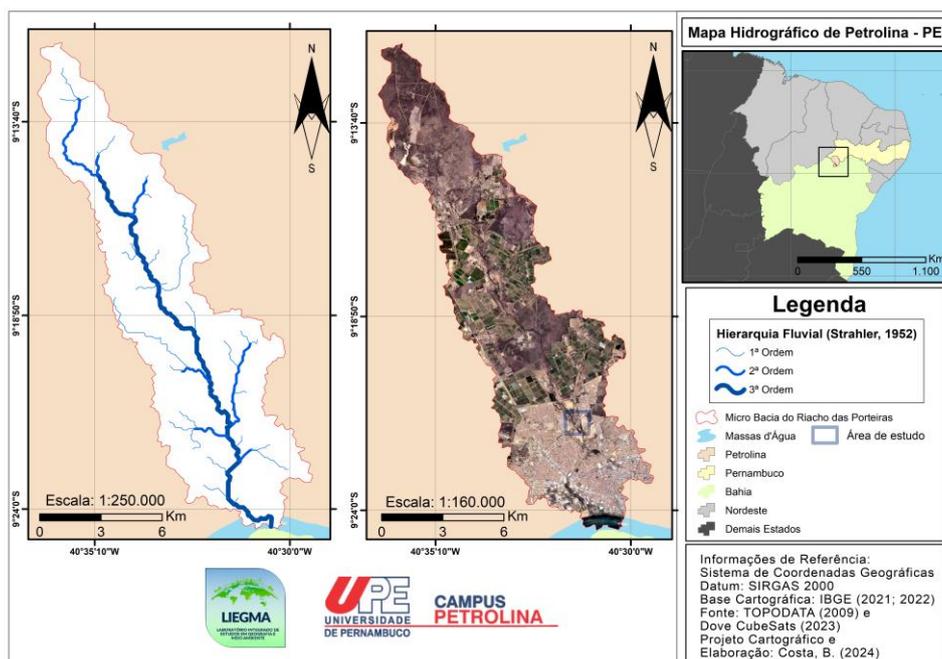
Figura 8 - Mapa Hidrográfico da Micro Bacia do Riacho das Porteiras.
Fonte: Autores, 2024.

O Riacho das Porteiras, afluente intermitente com rios de primeira, segunda e terceira ordem, tem sua origem no interior do município próximo às localidades Água-banca e Projeto Maria Tereza, onde encalha seu curso d'água na zona urbana da cidade as margens do rio São Francisco. Alguns de seus trechos são perenizados pela drenagem da irrigação dos perímetros irrigados, assim como, pelos canais de drenagem urbana em que percorre recebendo muitos efluentes. O riacho possui aproximadamente 28 km de comprimento onde entalha seu curso numa área de baixo gradiente topográfico com uma morfologia de canal meandrante (Figura 8).

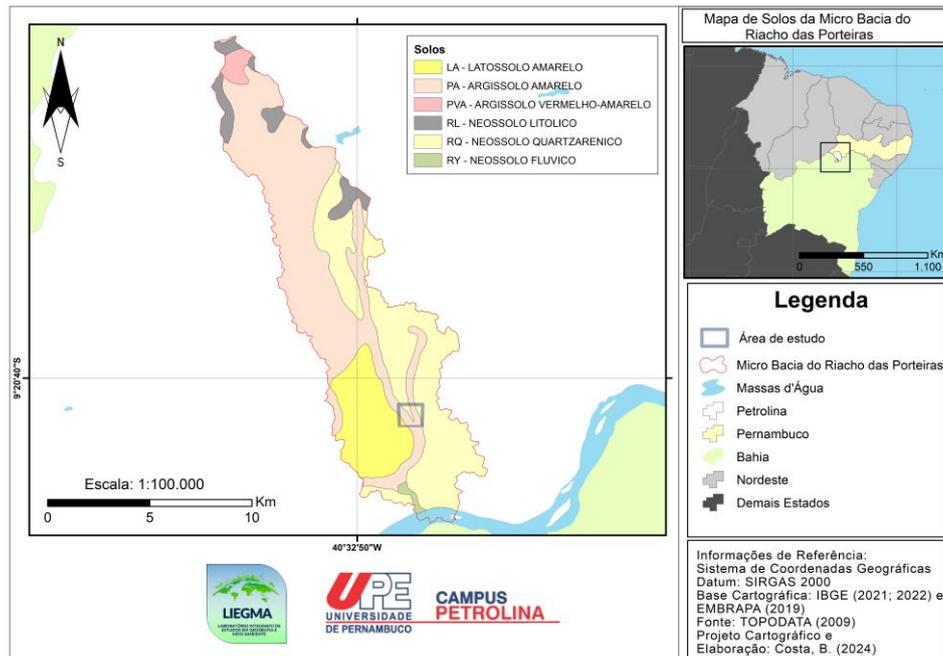
Figura 9 - Mapa de Solos da Micro Bacia do Riacho das Porteiras, Petrolina, PE.
Fonte: Autores, 2024.

distribuição e características correspondem aos Neossolos Quartzarênicos (RQ), Neossolos Flúvicos (RY), Argissolo Amarelo (PA), Argissolos Vermelho-Amarelos (PVA), Latossolo Amarelo (LA) e os Neossolos Litólicos (RL) (Figura 9), destacando nas lagoas a ocorrência dos dois primeiros em alguns trechos das suas margens; (Figura 10) e do terceiro, quarto e quinto em áreas mais afastadas (Tabela 2). Esses solos correspondem aos condicionantes integrados da paisagem regional e local em que se inserem.

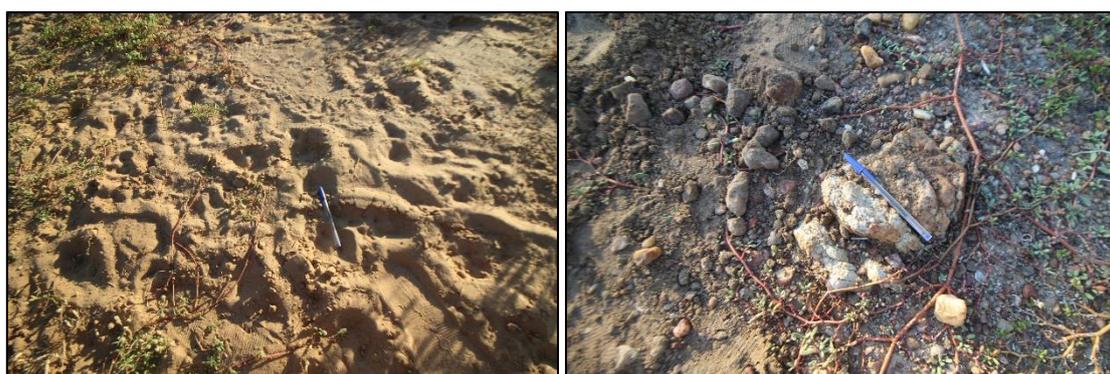
Figura 10 - Neossolos Quartzarênicos (RQ), Neossolos Flúvicos (RY) nas proximidades do leito das lagoas.
Fonte: Autores, 2024.

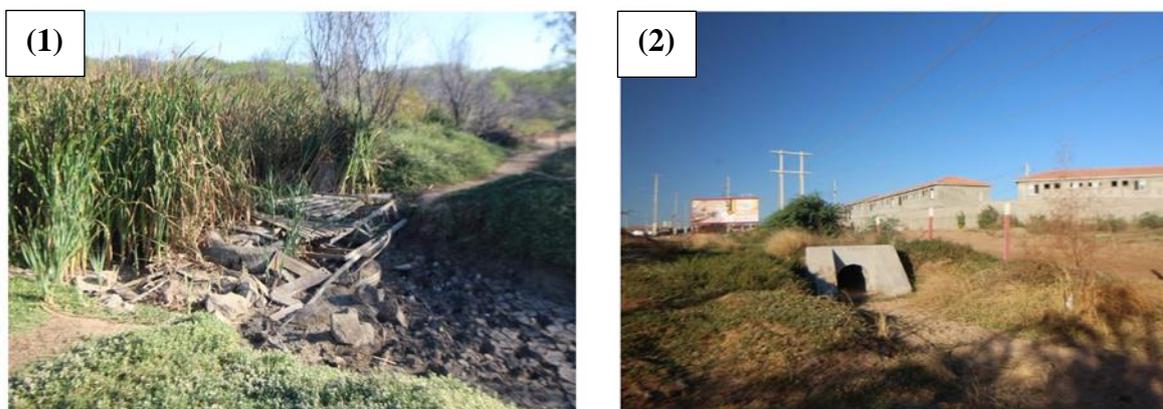
Figura 11 - Resíduos sólidos, entulho e lixo (1) e efluentes (2) no leito das lagoas nas proximidades do Condomínio Morada Nova e Loteamento Vale Dourado.

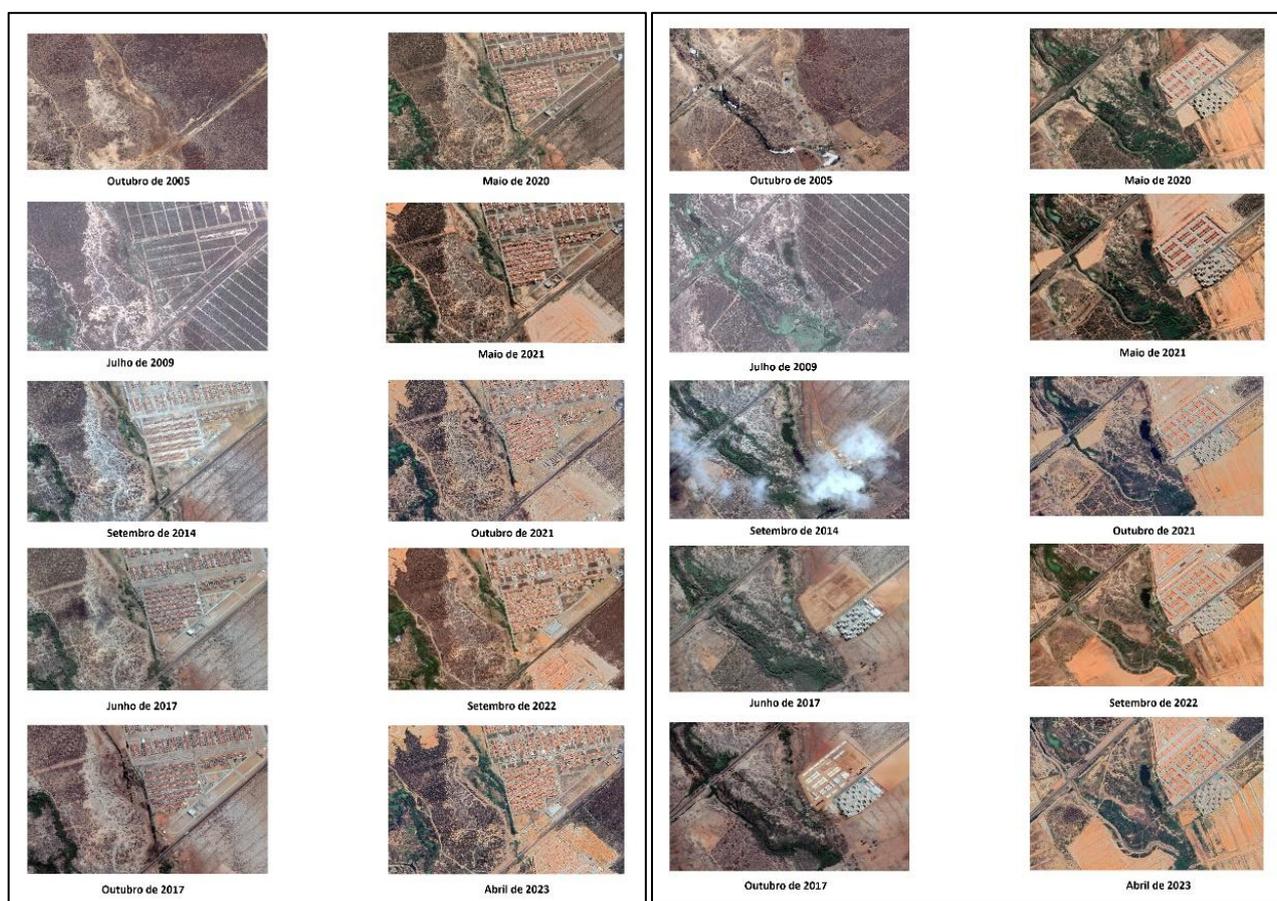
Conforme é visto nas imagens de satélite (Figura 12) a dinâmica evolutiva das lagoas está atrelada de forma intrínseca ao avanço dos loteamentos e condomínios que condicionam na alteração substancial desse ambiente, intensificando os processos de assoreamento, desgastes dos solos, alagamento das suas margens ocasionadas pela canalização de esgotos para seu leito e aumento da retirada da mata ciliar.

Figura 12 - Dinâmica evolutiva da lagoa e avanço dos loteamentos condomínios nas proximidades do Loteamento Vale Dourado (À Esquerda) e Condomínio Morada Nova (À Direita) no período de 2005 a 2023.

O ano de 2005 apesar de concentrar um grande volume de precipitação nos três primeiros meses do ano, foi um ano de baixa vazão hídrica nos demais meses e sem cheias nas lagoas. Foi possível identificar nas imagens de satélite, que tanto a Lagoa nas proximidades do Loteamento Vale Dourado, quanto a Lagoa nas proximidades do Condomínio Morada Nova Mais Viver, que por sua vez ainda não existiam, no mês de outubro, apresentava uma paisagem com bastante aridez e com seu leito parcialmente a totalmente secos. Pode-se perceber que as áreas possuíam pouca antropização, mas conforme Lyra *et al.* (2010) sua mata ciliar estava moderadamente transformada, deixando solos expostos e susceptíveis a processos de forte erosão e propensos a desertificação.

Já no ano de 2009 se destaca por apresentar o maior índice de precipitação pluviométrica anual, ou seja, 808,4 mm, com chuvas concentradas nos cinco primeiros meses do ano e no mês de outubro. Isto se refletiu na condição da cobertura vegetal ciliar mais densa da lagoa como também na sua vazão, em comparação com o ano de 2005 que foi bem mais reduzida. Neste ano os loteamentos urbanos foram delimitados e se iniciou o processo de aterramento e construção, afetando terras nas proximidades das lagoas.

No ano de 2014 foi um período seco, mas em consequência dos suprimentos hídricos do ano de 2013, a vazão das lagoas, sobretudo nas proximidades do condomínio morada nova que estava em início de construção e são situadas no nível topográfico mais baixo a jusante do Riacho das Porteiras, foi maior e com acúmulo de água. Contudo o Loteamento do Vale Dourado já estava edificado com muitas residências, inclusive nas proximidades da planície de inundação e suas margens, apresentando solos expostos, pouca mata-ciliar e aterrando partes das lagoas.

Com relação ao ano de 2017 que teve baixíssimo índice pluviométrico, sobretudo no mês de outubro, as imagens também corroboram essa redução pela baixa vazão das lagoas e o avanço do processo de ocupação com desmatamento, solo exposto e aterramento. Nos anos seguintes, com destaque para o ano de 2020, esse quadro se alterou com uma maior vazão das lagoas, decorrente de uma concentração pluviométrica maior, sobretudo, nos meses de janeiro a março. Do ponto de vista da ocupação urbana o processo de expansão continuou com destaque para o crescimento do Condomínio Morada Novo Mais Viver, inclusive nas margens do riacho e das lagoas.

Seguindo essa tendência de aumento dos índices de precipitação dos anos de 2021, 2022 e 2023, considerando a irregularidade do período mais seco e do período chuvoso, a vazão das lagoas também aumentou, contudo, o deplecionamento do espelho e o assoreamento do leito das mesmas foram evidentes, o que pode estar estreitamente relacionado à expansão dos aterros dos loteamentos urbanos e seus desmatamentos e exposição dos solos aos processos erosivos, se destacando a construção de dois novos condomínios a montante do Condomínio Morada Nova, o Solaris Mais Viver, e a jusante, o Sunville Mais Viver.

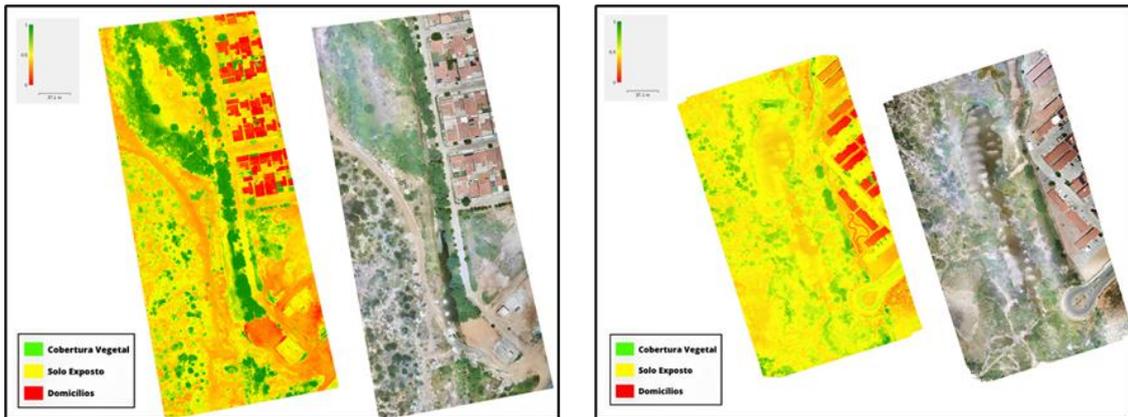
Nesse sentido, foi possível observar o aumento do problema relacionado às práticas do uso e ocupação das terras em relação à exposição dos solos aos processos erosivos e até indícios de desertificação ao longo do leito do canal pela retirada da mata ciliar, sendo constatado no mapa do Índice Resistente à Atmosfera na Região do Visível (VARI). Após o cálculo do índice VARI, a cobertura vegetal, sobretudo nas margens das lagoas do Loteamento Vale Dourado e Condomínio Morada Nova Mais Viver, demonstra uma forte degradação associada à expansão desses empreendimentos (Figura 13).

Figura 13 - Índice Resistente à Atmosfera na Região do Visível (VARI) das lagoas nas proximidades do Loteamento Vale Dourado (À Esquerda) e Condomínio Morada Nova (À Direita).
Fonte: Autores, 2023.

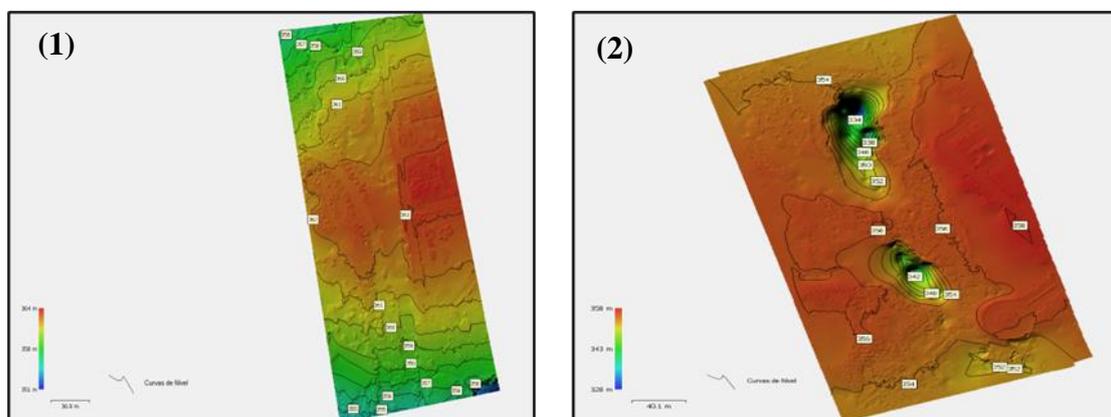
O Modelo Digital de Elevação (MDE) obtido por processamento das imagens de drone demonstram o deplecionamento do espelho d'água e o assoreamento do leito das lagoas e do próprio riacho das Porteiras, sendo estreitamente relacionados à expansão dos aterros dos loteamentos urbanos. No caso, a lagoa das proximidades do Loteamento Vale Dourado, não apresenta uma variação altimétrica entre as margens e seu leito, principalmente nas margens já edificadas, apresentando poucas variações altimétricas de 362 a 363 metros, ficando evidente que nas áreas já transformadas pelo avanço dos loteamentos já estão parcialmente ou totalmente aterradas, inclusive com canalizações instaladas (Figura 14¹).

Já na lagoa das proximidades do Condomínio Morada Nova Mais Viver, há variações na sua altimetria desde as suas margens ao seu leito, apresentando uma altitude mínima de 334 metros no leito e nas áreas mais rebaixadas, e máxima de 358 metros nas áreas mais altas e habitadas, onde se localiza o condomínio. Porém, parte da lagoa já está aterrada pela expansão desse condomínio e com canalização a montante em andamento, ficando evidente o assoreamento da mesma a partir de entulhos e sedimentação em seu leito retratado in loco (Figura 14²).

Figura 14 - Modelo Digital de Elevação (MDE) das lagoas nas proximidades do Vale Dourado (1) e Morada Nova (2).
Fonte: Autores, 2023.

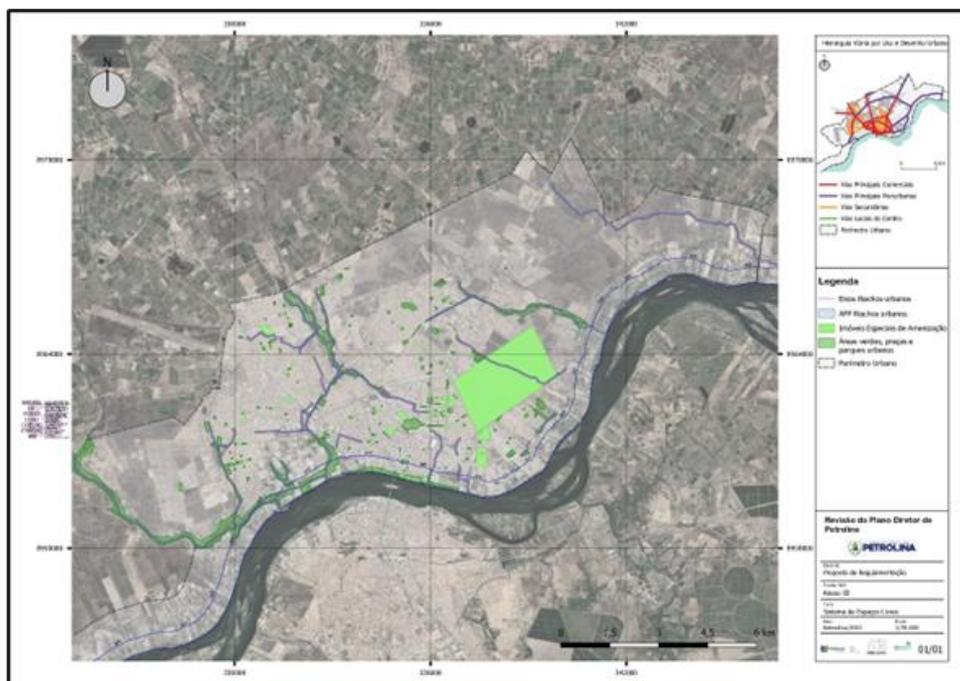
Figura 15 - Mapa dos Sistemas de Espaços Livres de Petrolina, PE.
Fonte: Prefeitura de Petrolina, 2022.

A partir dessa problemática, ficam evidentes as contradições do Plano Diretor de Petrolina (2022), que de acordo com a Lei Complementar Nº 034/2022, Art. 28, define o Riacho das Porteiras como uma área de interesse ambiental, sendo caracterizada em duas unidades: Áreas de Proteção Permanente (APP) e Áreas verdes, praças e parques urbanos (Figura 15).

A APP, conforme conceitua o plano diretor no Art. 32, consiste em áreas protegidas, cobertas ou não por vegetação nativa, que tem como função preservar os recursos hídricos, a paisagem, a estabilidade geológica e a biodiversidade, facilitando o fluxo gênico da fauna e da flora, assegurando a proteção do solo e o bem-estar das populações urbanas, tendo como objetivo, de acordo com o Art. 33, recuperar áreas degradadas, livres ou ocupadas irregularmente, reconstituir a vegetação ciliar e características naturais e implantar parques lineares e equipamentos de lazer ao longo dessas áreas.

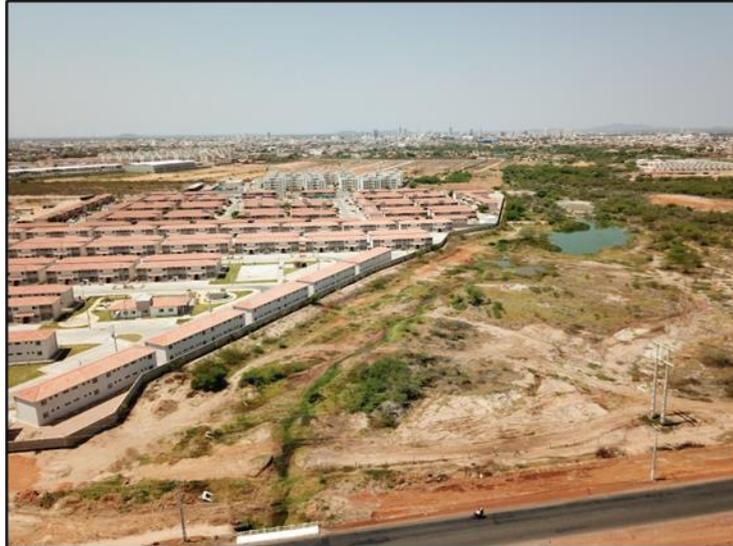
A proteção do riacho assegurada por Lei, não vem sendo aplicado na prática, tal fato fica evidente em vários de seus trechos. Porém, nas proximidades do Loteamento Vale Dourado e Condomínio Morada Nova Mais Viver ao norte da cidade, é perceptível o avanço desses loteamentos e condomínios no leito do riacho, que fica a menos de 30 metros de distância do mesmo, fato constatado a partir da averiguação de campo (Figura 16).

Figura 16 - Condomínio Morada Nova próximo ao leito da lagoa.
Fonte: Autores, 2023.
