EVOLUÇÃO DE UM VOÇOROCAMENTO EM ÁREA URBANA NO MUNICÍPIO DE CRUZILIA, MG

*EVOLUTION OF A VOÇOROCAMENTO URBAN AREA
IN THE MUNICIPALITY DE CRUZÍLIA, MG*

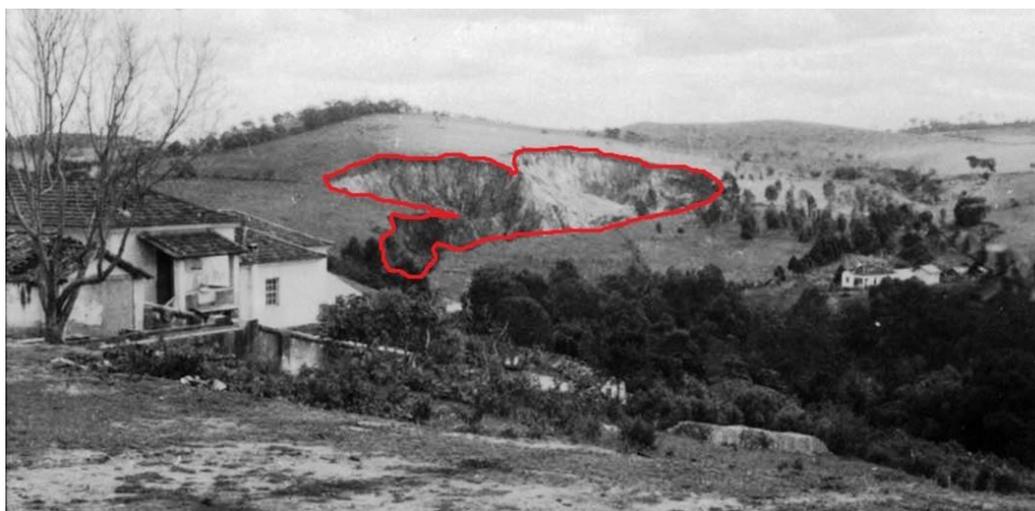
Figura 2: Vista da Voçoroca do Morro do Cruzeiro, possivelmente em meados da década de 1950.
Fonte: IBGE.

A voçoroca em análise, de acordo com entrevistas efetuadas com antigos moradores tem mais de oitenta anos (Figura 2) e teve seu início a partir da abertura de valas utilizadas para dividir os terrenos que eram utilizados para pastagem, o que gerou sulcos e deu início ao processo erosivo. Com as atividades de campo efetuadas, observou-se que a voçoroca tende a crescer para as laterais e a montante (Figura 3), onde do lado oposto a vertente encontra-se outro foco erosivo, com uma voçoroca ativa e traços de erosão laminar (Figura 4). Segundo Coelho Netto (1997), sabe-se hoje que é comum o voçorocamento ultrapassar e destruir os divisores de águas em algumas cabeceiras de drenagem.

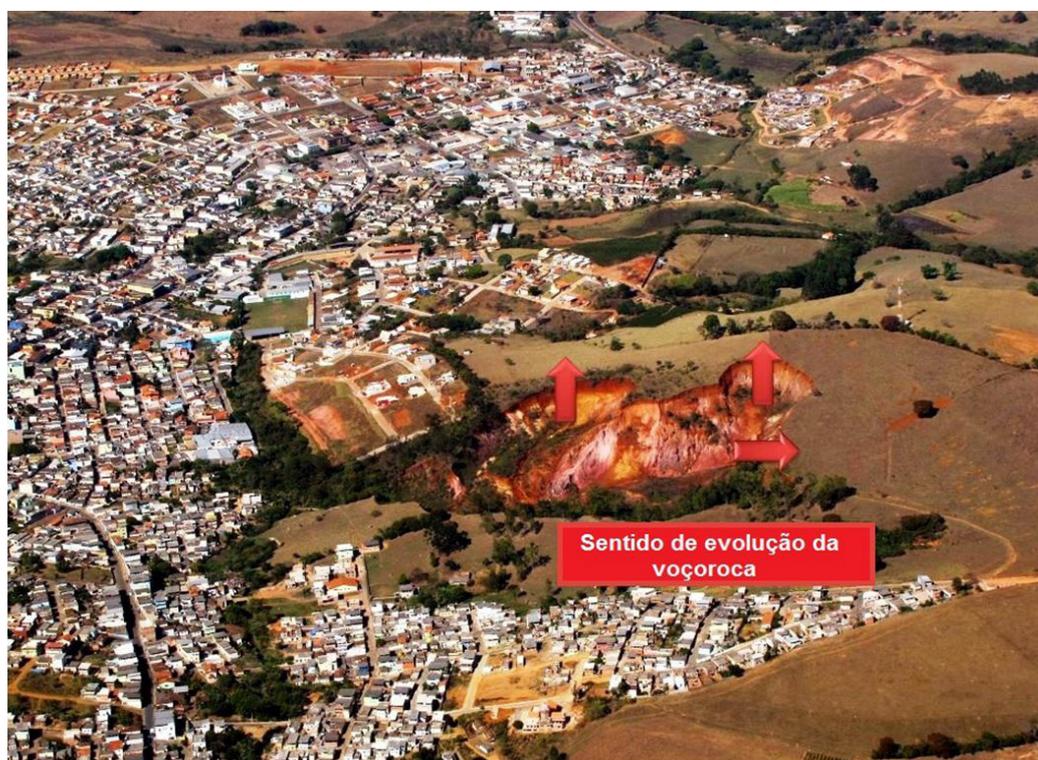
Figura 3: Sentido de evolução da voçoroca.
Fonte: Yash Maciel, 2010.

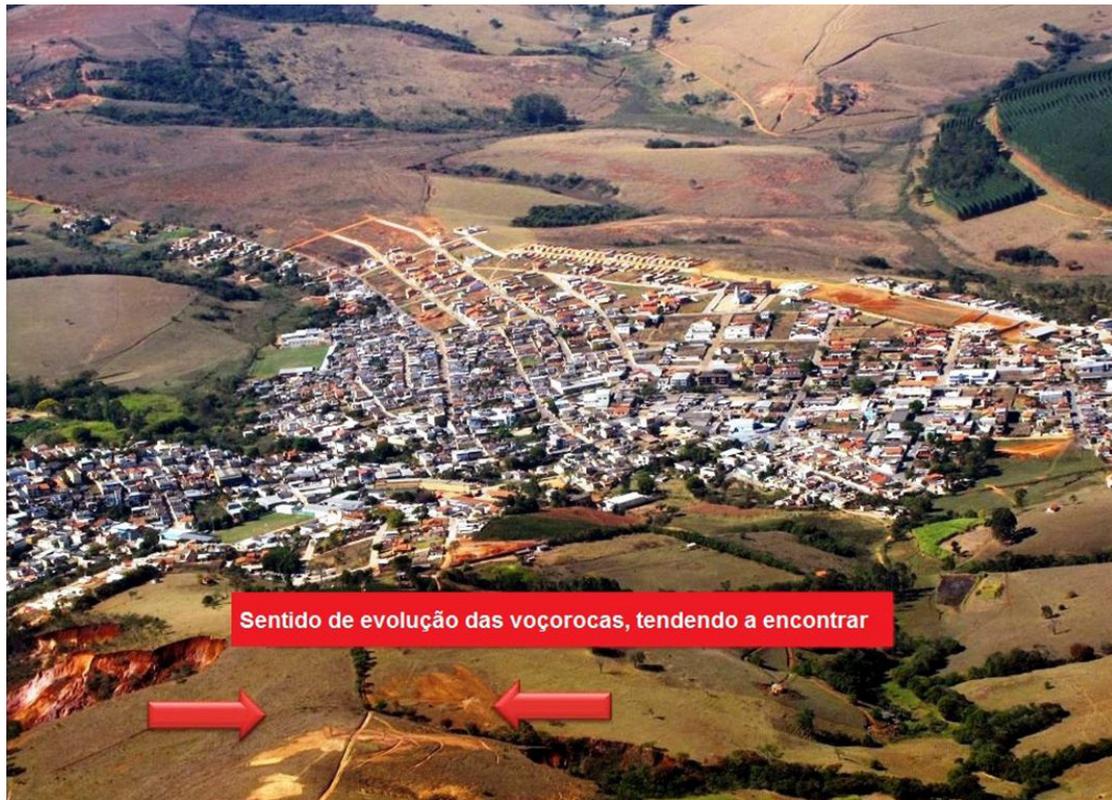
Sentido de evolução das voçorocas, tendendo a encontrar

Figura 4: Sentido de evolução da Voçoroca do Morro do Cruzeiro e da voçoroca existente na outra face da vertente.
Fonte: Yash Maciel, 2010.

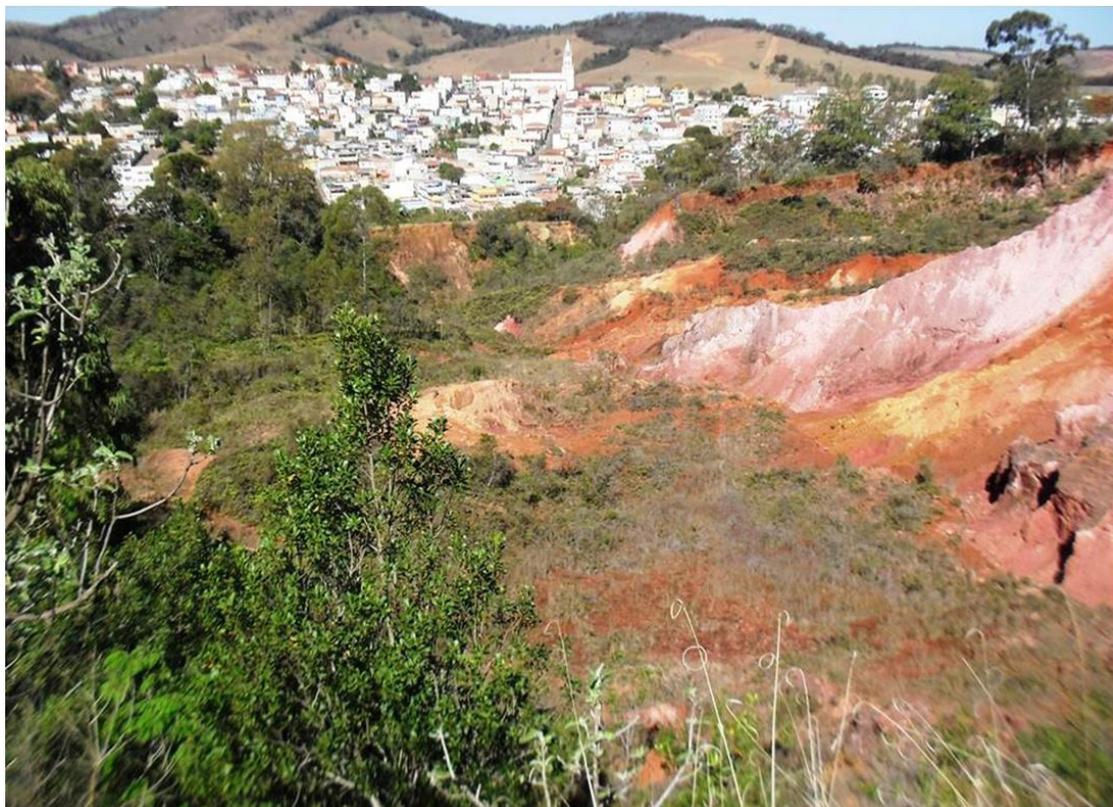
Figura 5: Áreas da voçoroca em processo de recuperação natural.
Fonte: André Ribeiro, 2014.

As bordas a jusante da voçoroca em questão, encontram-se estabilizadas, com uma pequena mata galeria e uma área com vegetação baixa (Figura 5), porém bastante

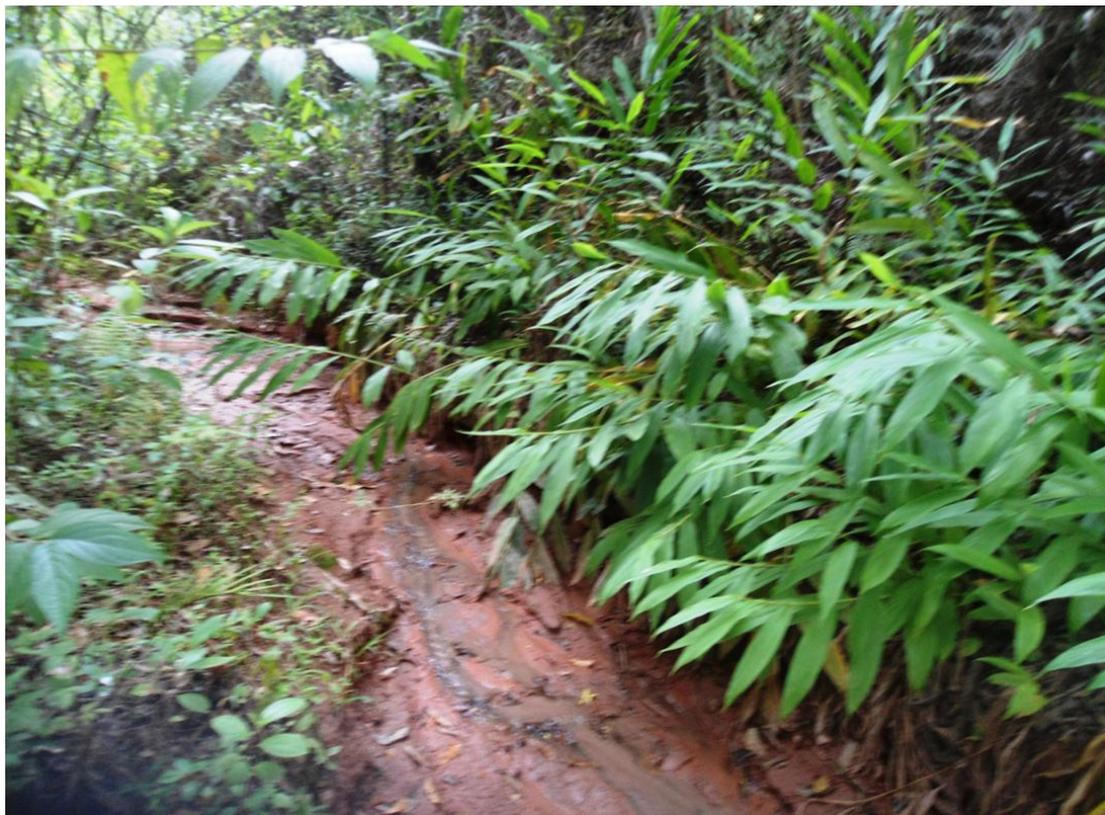
Figura 6: Pequena mata ciliar em parte da drenagem existente no interior da voçoroca.
Fonte: André Ribeiro, 2014.

fechada, servindo como mata ciliar da drenagem existente no interior da erosão, que apesar do grande período de estiagem que ocorreu recentemente, manteve-se o fluxo hídrico (Figura 6). A presença dessa drenagem deixa evidente que a erosão já atingiu o aquífero, tomando proporções ainda mais preocupantes. Além disso, o fluxo hídrico existente no local faz com que haja solapamentos, aonde a força da água vai retirando material da base da voçoroca, deixando-a instável e susceptível a colapsos nas bordas (Figura 7).

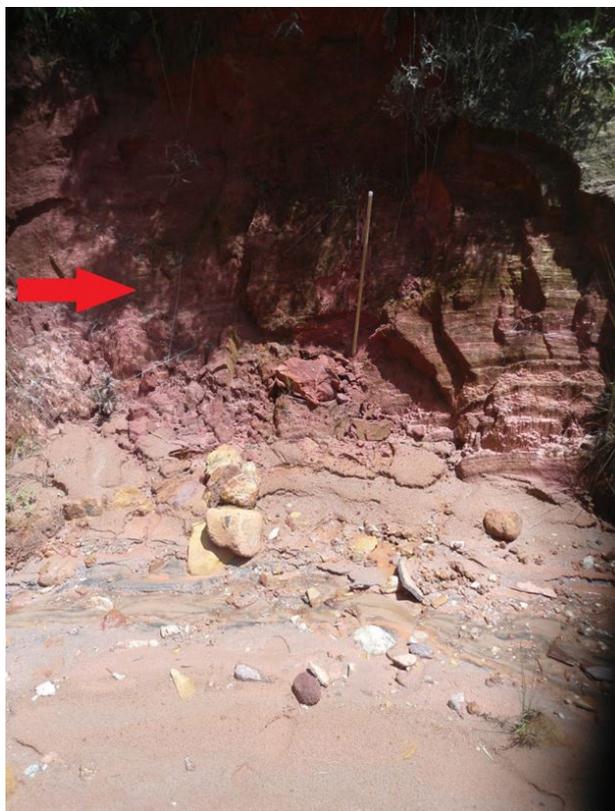
Figura 7: Solapamento
Fonte: André Ribeiro, 2013.

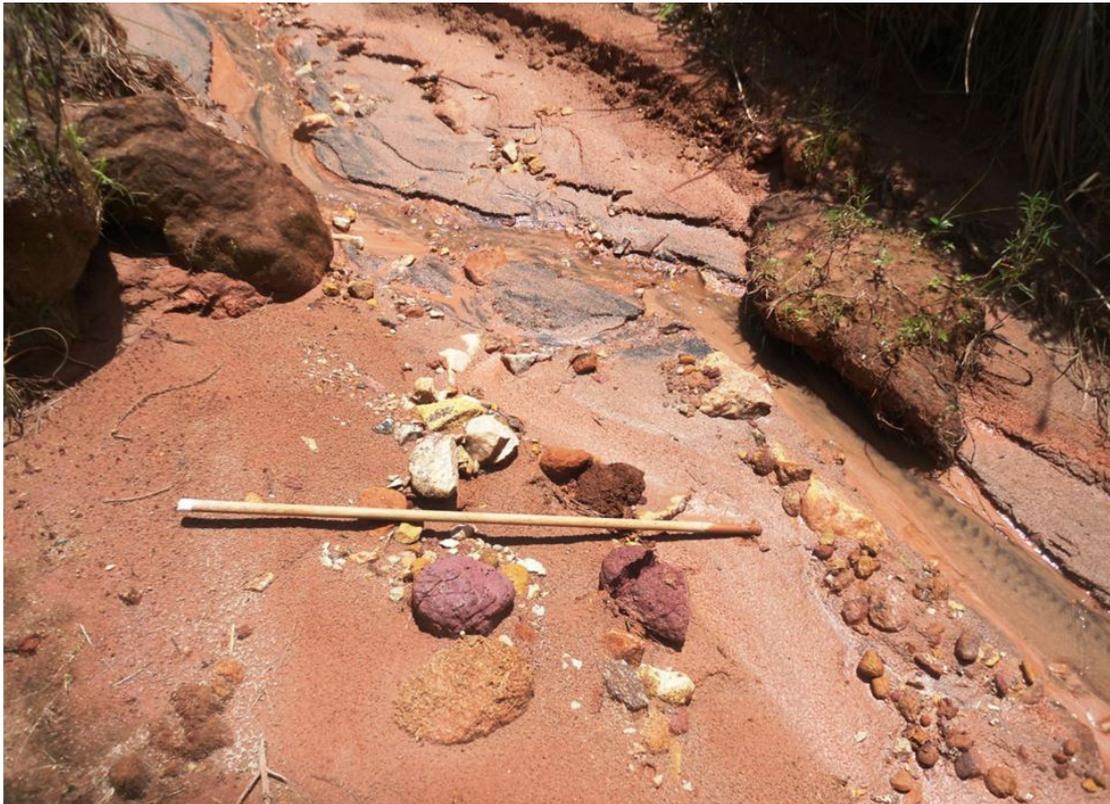
Figura 8: Blocos arredondados e blocos angulosos encontrados no interior da voçoroca. Fonte: André Ribeiro, 2013.

No interior da voçoroca podem-se observar alguns blocos rochosos angulosos e outros arredondados (Figura 8), já em processo intenso de intemperismo, além de grande quantidade de material ferroso (cascalhos de ferro) e um material que supostamente parece ser parte da rocha mãe, um granito em evoluído processo de intemperismo, apresentando uma massa branca, aparentemente uma massa quartzosa e fragmentos de mica preta. Atentando-se as paredes da voçoroca, nota-se facilmente o Saprolito e também que se trata de um solo muito antigo, devido a grande profundidade.

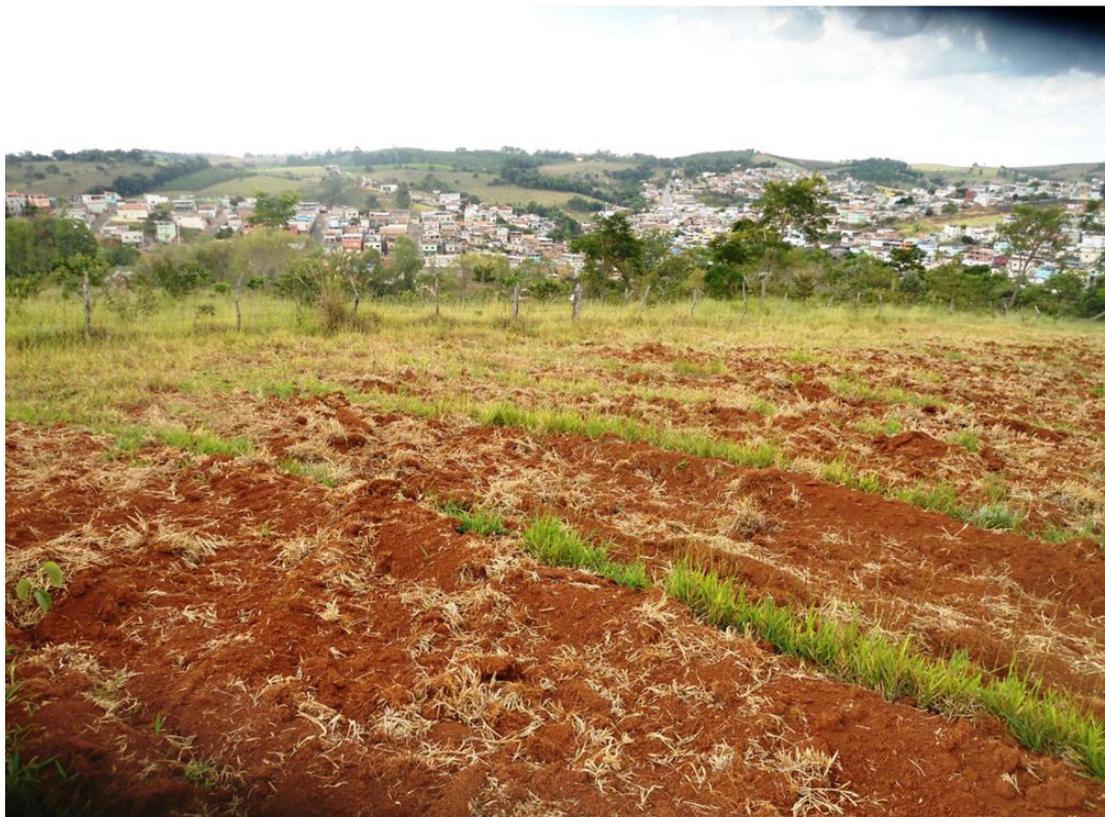
Figura 9: Área de intervenção antrópica e revolvimento de solo.
Fonte: André Ribeiro, 2013.

O solo como já citado anteriormente é classificado como latossolo, possuindo um horizonte B superior a 50cm de profundidade e apresentando-se bastante argiloso e compactado, principalmente próximo a área mais alta da cavidade, onde esta tende a evoluir. Tal compactação ocorre devido à utilização de maquinários agrícolas e pisoteio de gado, que são comuns em toda região. Essa compactação diminui a permeabilidade do solo, aumentando o escoamento superficial e o transporte de sedimentos, o que conseqüentemente gera aumento da erosão e acúmulo de material desagregado a jusante, assoreando o Córrego da Olaria. Além disso, foi observado no último campo que próximo à área de intensa evolução da voçoroca houve um revolvimento de solo para finalidade agrícola, revolvimento este efetuado através de tratores de arado que além de desnudar o solo, o deixa mais compacto e susceptível ao escoamento superficial (Figura 9).

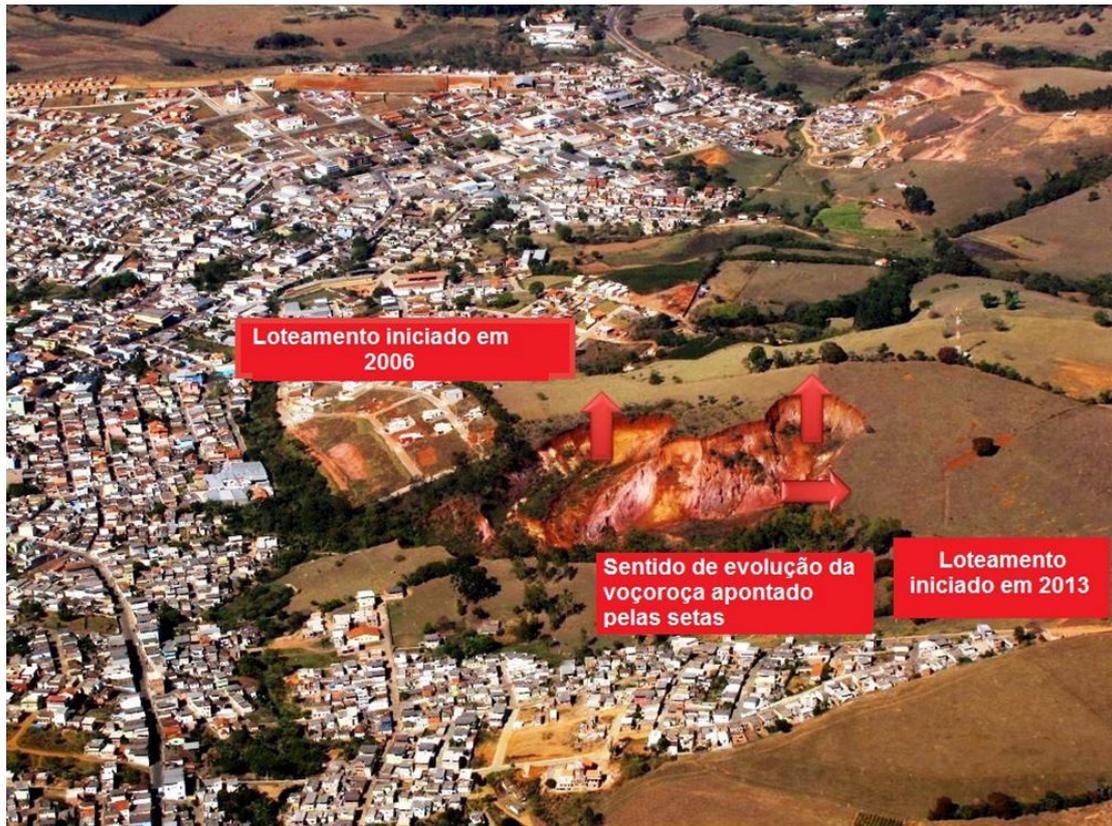
Figura 10: Loteamentos e sentido de evolução da voçoroça.
Fonte: Yash Maciel, 2010. Elaboração: André Ribeiro, 2014.

Nas bordas da voçoroca, pouco abaixo da lateral ativa de evolução, foi realizado no ano de 2006 o desmatamento de uma área, onde havia um cultivo de Eucalipto. Esta área que foi desmatada para abertura de um loteamento, pode agravar ainda mais a situação da voçoroca, pois os pontos mais instáveis da mesma caminham para próximo deste. No ano de 2013 iniciou-se mais uma obra de loteamento do entorno, dessa vez na lateral oposta da primeira citada, as margens da estrada que liga o município de Cruzília a São Thomé das Letras, próximo ao sentido de evolução a jusante, o que deixa evidente que em ambos os empreendimentos, qualquer falha ambiental terá efeito direto para com seu entorno (Figura 10 e 11). De acordo com Coelho Netto (1997), as mudanças ambientais induzidas por ações humanas podem propiciar o voçorocamento, na medida em que se promove alterações na vegetação original, e conseqüentemente, na fauna endopodônica e na estruturação física do perfil de solo.

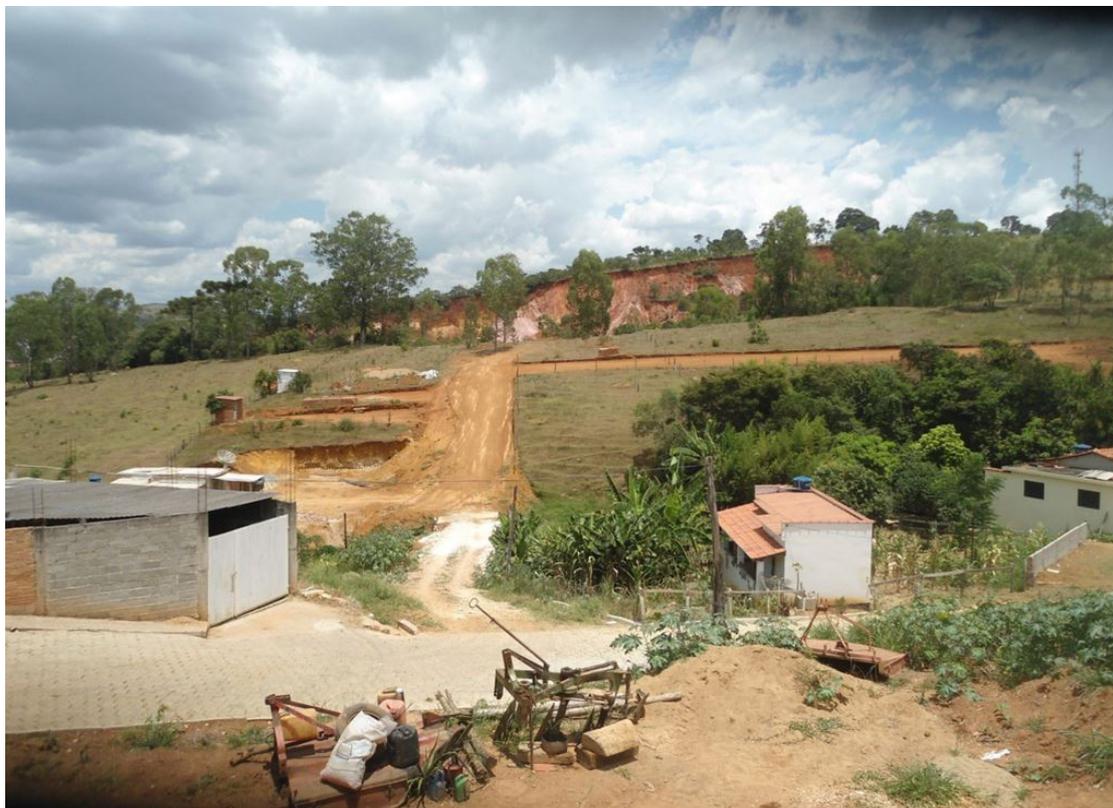
Figura 11: Empreendimentos próximos a voçoroça, oferecendo riscos.
Fonte: André Ribeiro, 2014.

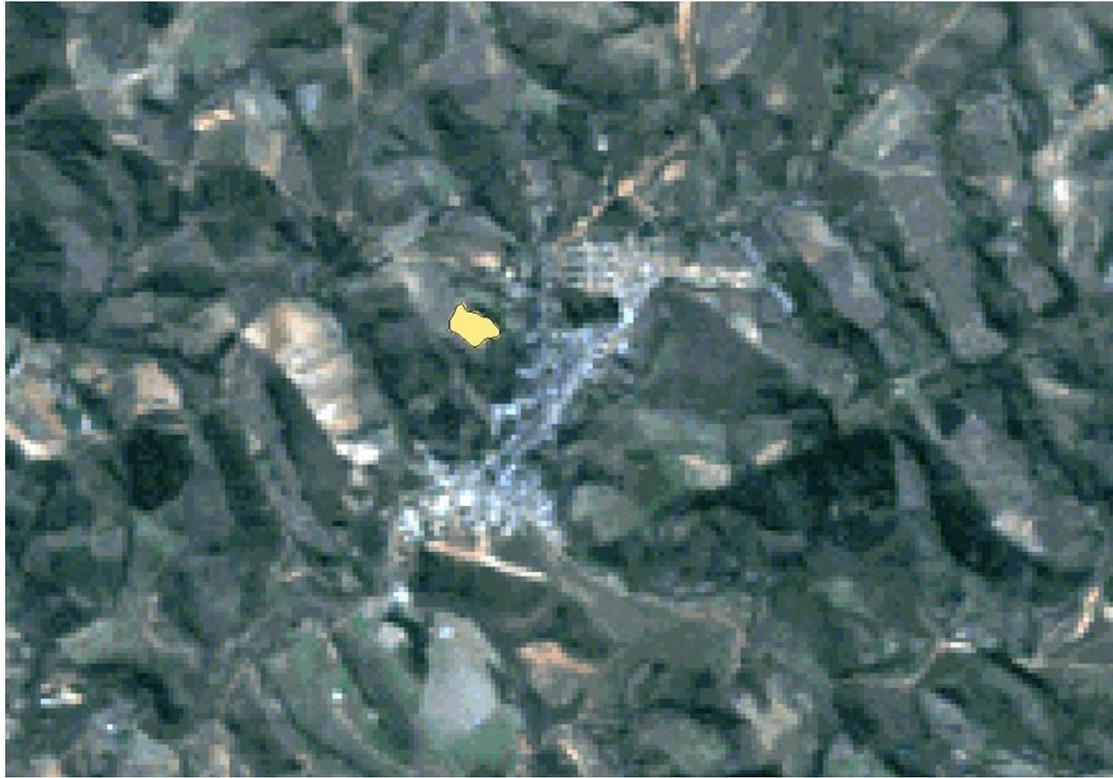
Figura 12: Área da voçoroca em 1985.
Fonte: INPE. Elaboração: Rafael Begname e Laura Malguth.

No ano de 1984, de acordo com as imagens aéreas, a voçoroca possuía 4,41ha (Figura 12), enquanto a população era de 10.819 habitantes (Censo 1980). Em 2007 a área ocupada pela voçoroca correspondia a 5,31ha (Figura 13) e a população era de 13.765 habitantes (Censo 2000). Atualmente a voçoroca ocupa uma área de 6,21ha (Figura 14), enquanto a população é de 14.591 habitantes. Entre 1980 e 2010, a população de Cruzília cresceu 25,86%, num total de 30 anos, enquanto a voçoroca sofreu um aumento de 29%, em relação à sua área de ocupação, em 29 anos (1985 a 2014).

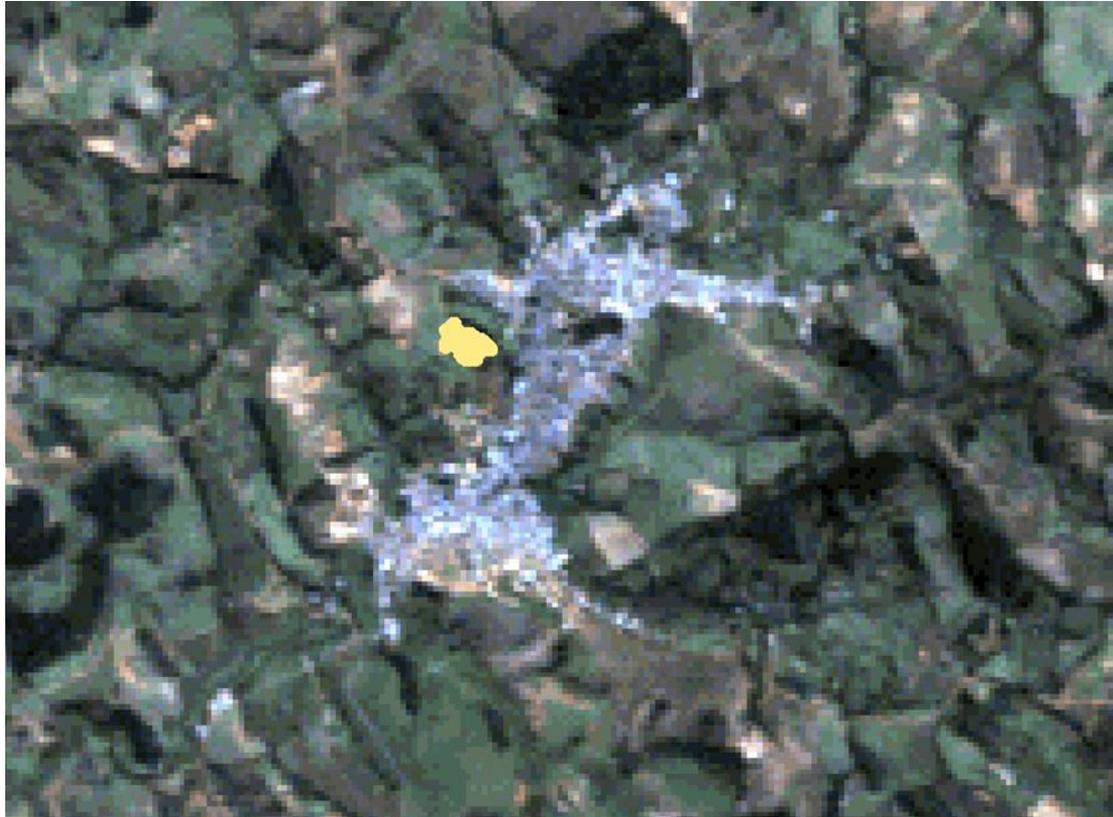
Figura 13: Área da voçoroca em 2007.
Fonte: INPE. Elaboração: Rafael Begname e Laura Malaguth.

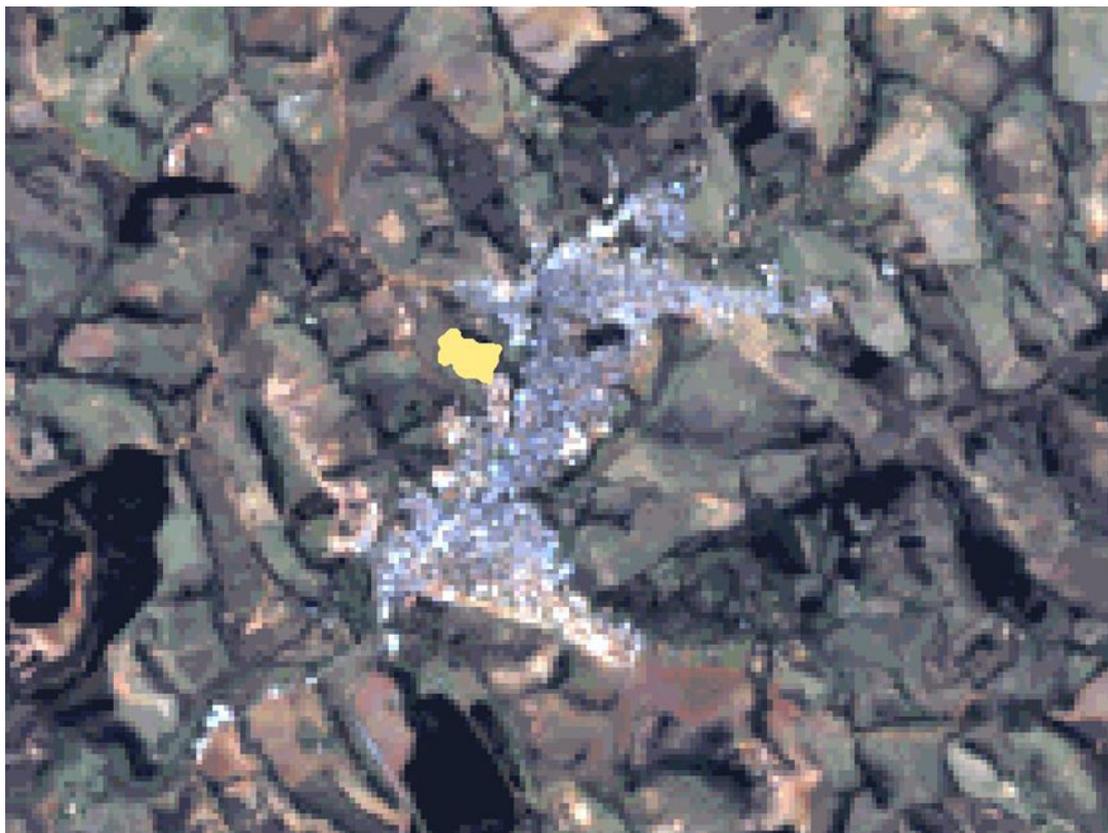
Figura 14: Área da voçoroca em 2014.
Fonte: INPE. Elaboração: Rafael Begname e Laura Malaguth.

Contabilizando o crescimento da voçoroca entre 1985 e 2007, esta cresceu 0,9ha em 22 anos, no entanto, entre 2007 e 2014 houve uma evolução também de 0,9ha, porém em apenas sete anos, o que leva a entender que além das altas precipitações, houve aumento de impactos no entorno durante esse período, impactos esses possivelmente intensificados com a derrubada das árvores e criação do loteamento próximo à área de evolução, em 2006.
